FICHE DOCOMOMO

Sanatorium Alseberg
Sanatoriumstraat 153-155, 165

Nomination : Sanatorium d'Alsemberg - Sanatorium Georges Brugmann

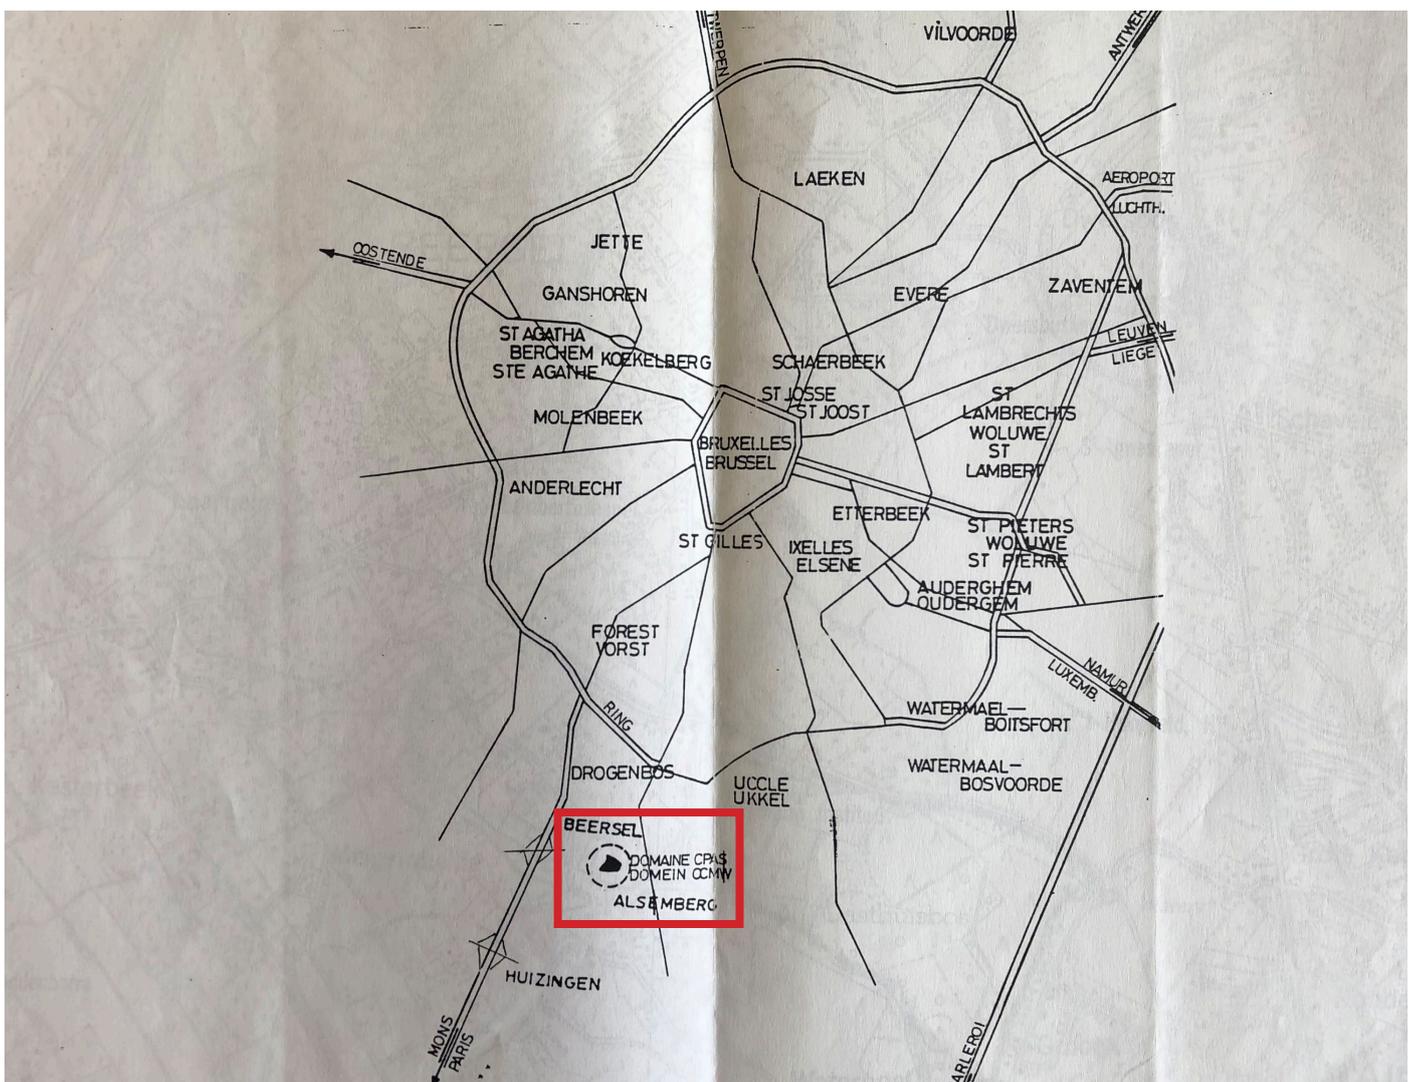
3. Plan de situation 1909 - Source : Archives CPAS

Le complexe du Sanatorium d'Alseberg se compose du bâtiment principal face à la Sanatoriumstraat, de la maison du directeur au sud et de la maison du jardinier et du concierge à l'est.

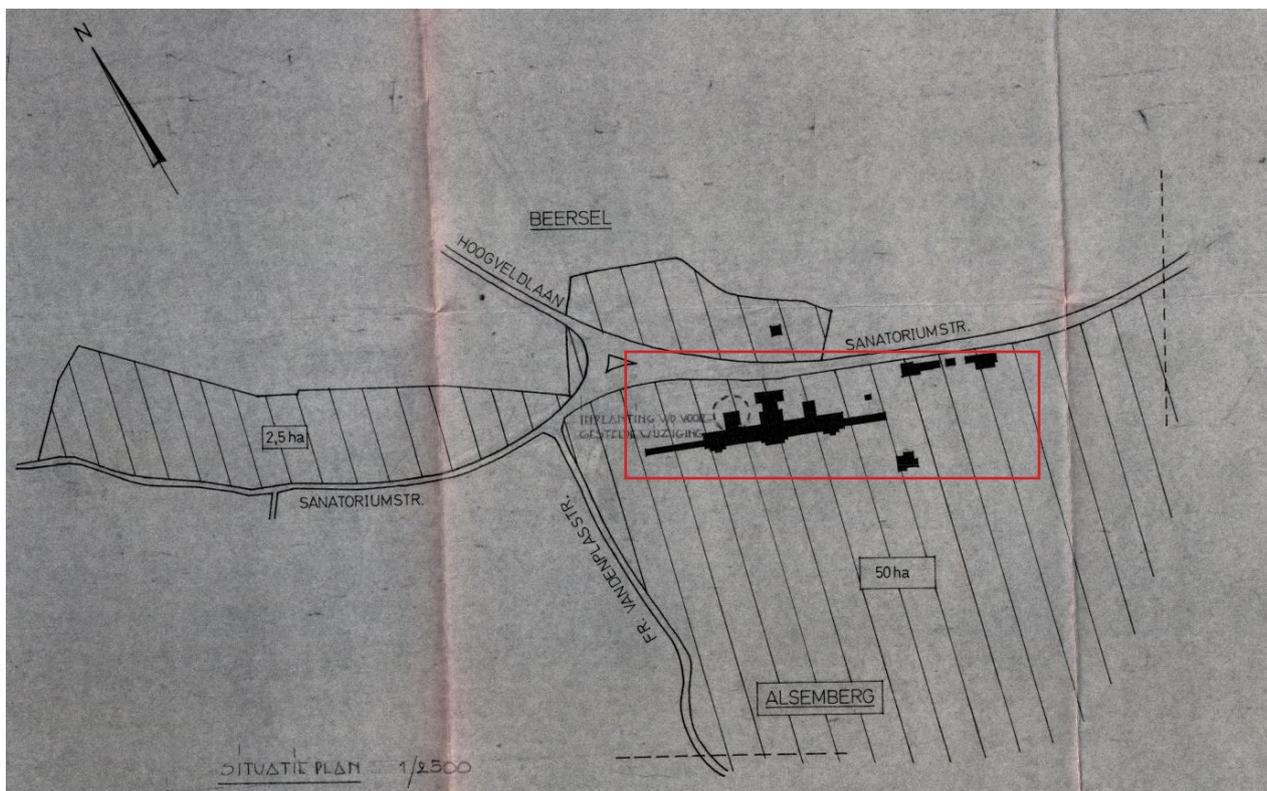
4. Plan de masse 1909 - Source : Archives CPAS

Dans une architecture en brique soignée, avec des réminiscences du style cottage dans les boiseries des avant-toits, des baies vitrées et des balcons, le sanatorium se définit par un plan allongé et composé de deux ailes parallèles à la rue

Du côté de cette Sanatoriumstraat se trouve une aile courte et perpendiculaire aux autres dans laquelle se trouvait l'administration. Cette aile forme la façade d'entrée du sanatorium.

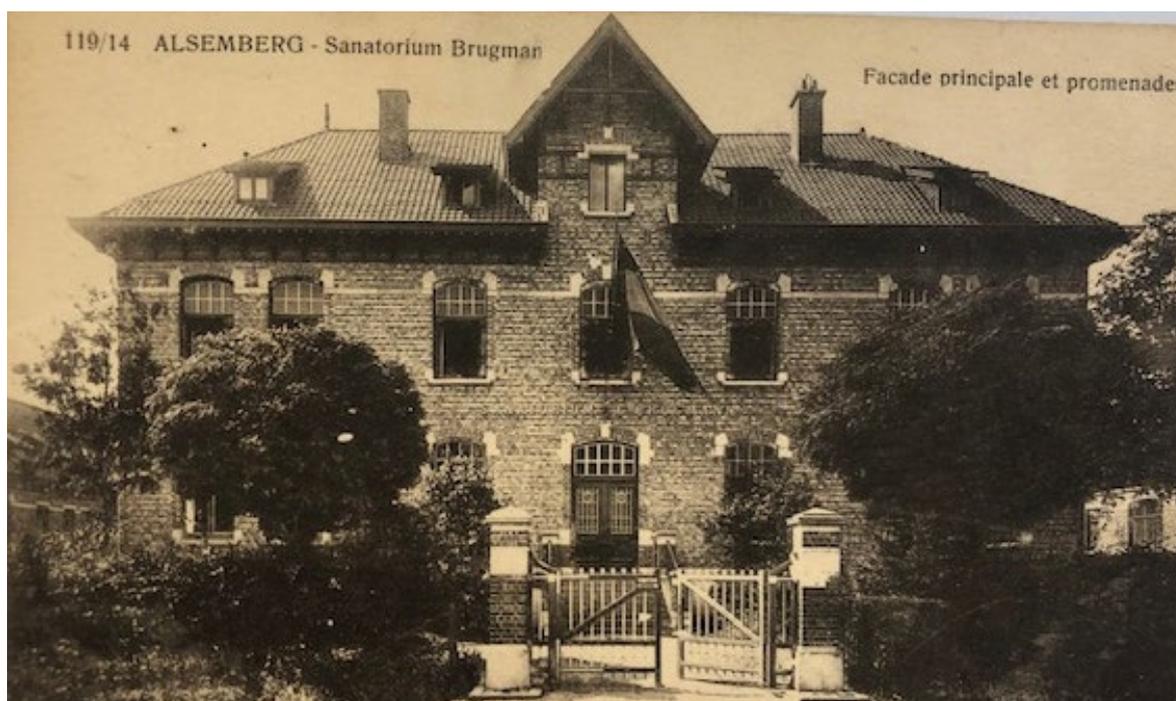
5. Facade entrée 1915 - Source : Archives CPAS

Le bâtiment d'entrée se compose de sept baies et de deux étages sous le toit en croupe de tuiles rouges. L'entrée est accessible par des marches en pierre bleue et marquée par une fenêtre de toit qui a été conçue comme un pignon et décorée de boiseries disposées de manière judicieuse.

Les ouvertures murales sont en arc de cercle avec fermeture en pierre bleue et pierres d'angle, qui se prolongent sur le sol comme moulure murale. Au centre du bâtiment principal, on retrouve comme charnière entre l'aile administrative et l'aile des dortoirs face au sud, un «bâtiment du ménage» comprenant les cuisines au rez-de-chaussée. Ce bâtiment perpendiculaire reliant les deux ailes dispose de façades moulées en brique simple avec des ouvertures de fenêtre moins haute mais plus large et également à arcs segmentés.

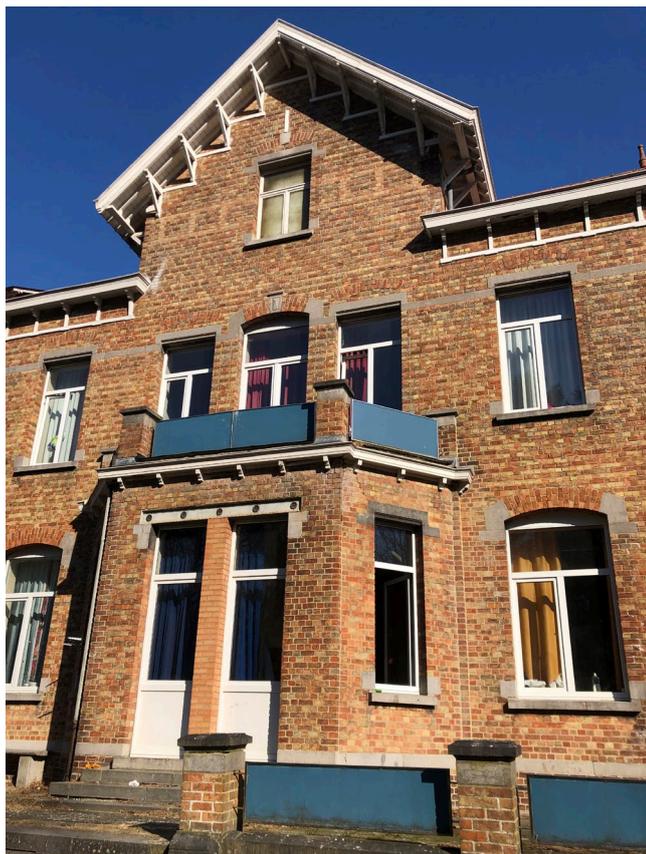
7. Façade sud 2021 - Source : photo Hadrien De Groot

Les façades du bâtiment principal sont rythmées par des fenêtres rectangulaires avec des linteaux en pierre et ce se superposant de la même manière aux étages. La façade nord sur 3 étages sous toiture abrite l'entrée depuis la rue. La façade sud sur 2 étages sous toiture à anciennement accueillit quant à elle les entrées visiteurs recouverts d'un auvent en bois rajouté ultérieurement dans les années 60 une fois la rotonde construite.

L'aile des dortoirs se compose de 25 travées surplombées de la toiture quant à elle éclairée par des petits chiens assis tout le long de l'aile. La façade au-dessus de la rotonde dispose d'un 3ème étage sous toiture et de trois grands chiens-assis de plus grande taille.

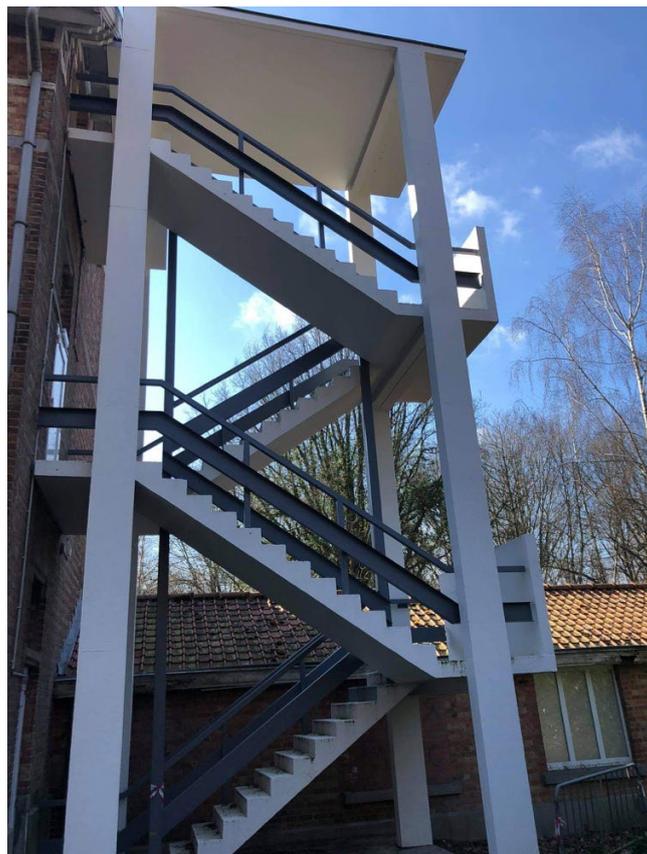
8. Escalier ouest 2021 - Source : photo Hadrien De Groot

Au coin des deux façades de l'aile principale recevant les chambres, un escalier de secours en métal blanc a vu le jour dans les années 60 également.

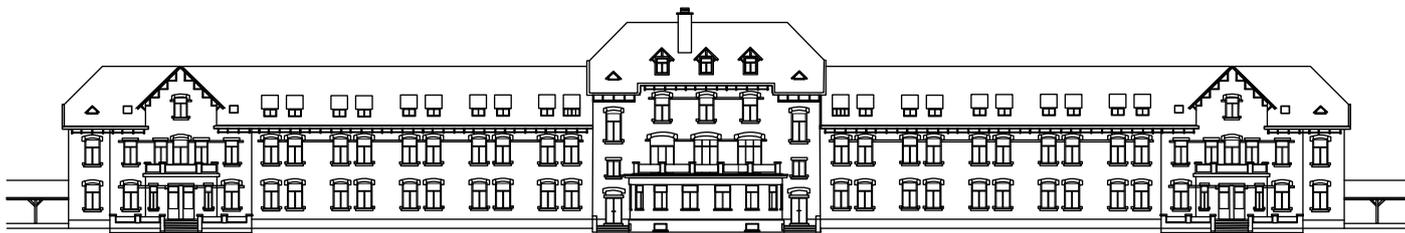
9. Façade sud sanatorium - reconstitution Hadrien De Groot

La façade arrière du sanatorium dispose d'une rotonde rajoutée 1961 et de deux terrasses aux extrémités de l'aile. Cette façade sur deux étages sous toiture est symétrique et dispose de chaque côté de la rotonde de 16 baies éclairant huit chambres, une salle de réunion avec terrasse et un parloir.

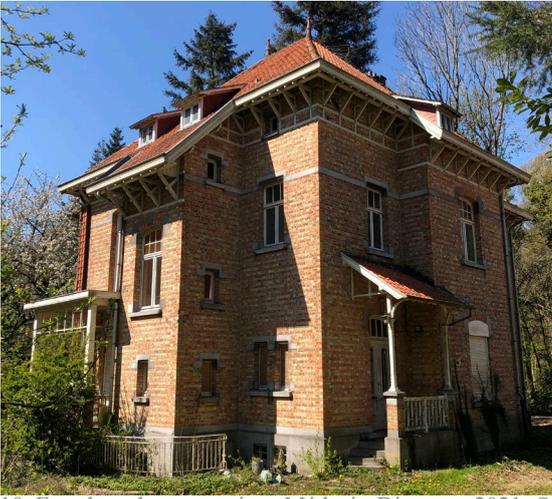
10. Facade sud-ouest maison Médecin-Directeur 2021- Source : photo Hadrien De Groot

Les façades de la maison du Médecin-Directeur sont interrompues par des fenêtres rectangulaires et cintrées. On retrouve des lucarnes dans le toit. La façade nord abrite l'entrée sous un auvent en bois, tandis que la façade orientée à l'est est délimitée par une terrasse en bois avec un balcon à l'étage supérieur.

Au coin des deux façades, un escalier de service avec main courante en métal mène au sous-sol. Les façades sud-ouest sont finies avec des carreaux de façade. Ces tuiles étaient posées verticalement comme matériau étanche à l'humidité provenant des arbres de Gasthuisbos.

La maison du directeur n'a suivi aucune transformation depuis sa création mise à part la pose de tuiles sur les façades sud-ouest avant les années 1950. La maison a connu des coups de rafraîchissement de peinture un petit peu partout en fonction des locataires mais les murs, portes et fonctions des pièces sont toujours restées les mêmes. Une constatation, la terrasse de la salle à manger qui est dans un mauvais état à entraîné la chute du balcon de la chambre parentale se trouvant juste au dessus en mars 2021.

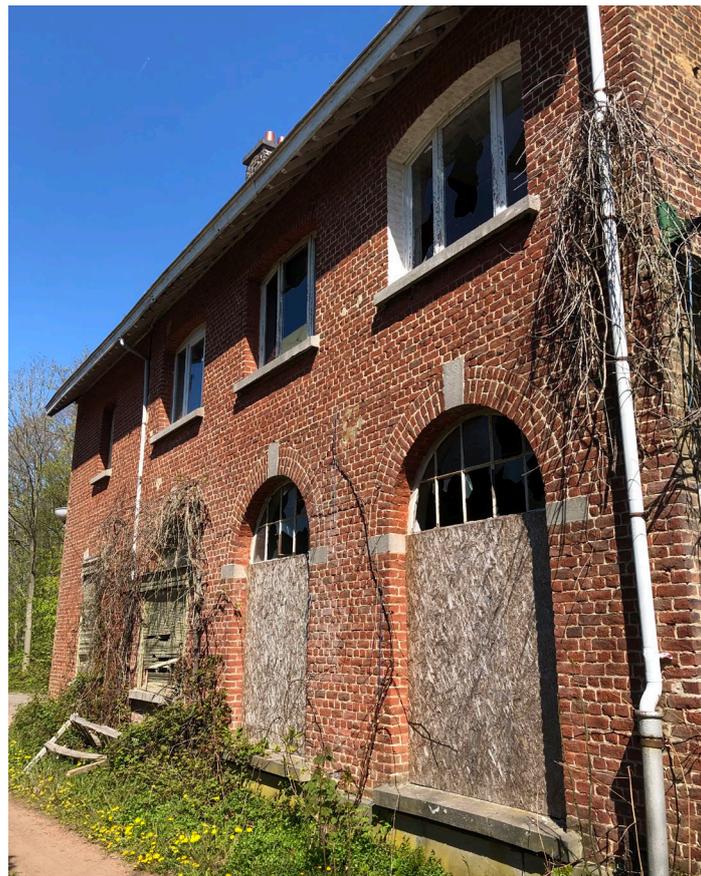
11. Ancienne conciergerie 2021- Source : photo Hadrien De Groot

A propos de la maison du jardinier, c'est une construction en brique rouge de cinq travées et d'un étage sous un toit de tuiles complexe. Les fenêtres sont toutes avec des blocs de verrouillage et des arcs droits. Les ouvertures murales en arc de cercle au dernier étage ont une finition similaire.

Les façades sont également en briques rouge sur socles en pierre bleue, délimitées par des corniches en bois sur entretoises. La façade à pignon ouest à deux baies a été développée comme façade avant de cette dépendance avec des fenêtres rectangulaires équipées de poteaux en pierre, de blocs de négoce et de linteaux sous des arcs en relief allongés.

Ces bâtiments sont malheureusement aujourd'hui en très mauvais état et ne reçoivent plus aucune activité.

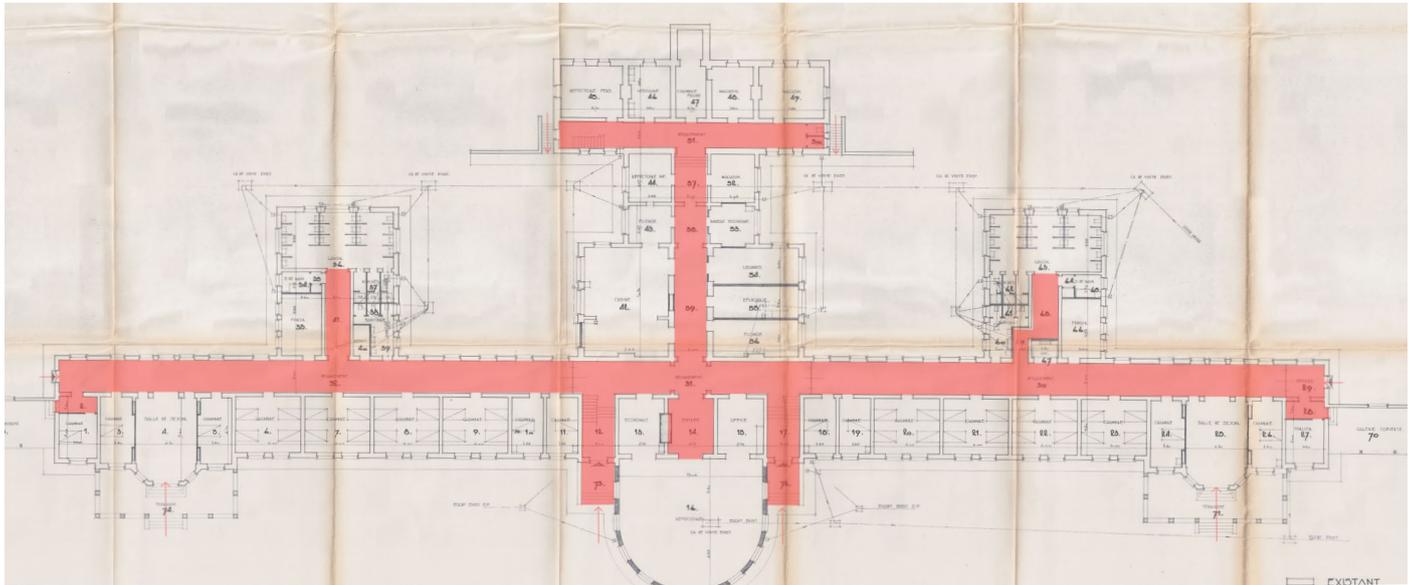
12. Circulation Rez-de-chaussée 1960

Sur la façade nord de la longue aile principale se trouvait le long couloir reliant toutes les pièces, et deux extensions pour douches, baignoires et toilettes étaient prévues.

Des deux côtés de l'aile principale se trouvent des galeries de cures sous des toits de tuiles rouges. Les malades passaient une grande partie de la journée là pour y respirer l'air pur. À l'origine, ces galeries étaient ouvertes sous une charpente en bois, maintenant fermées par des murs de briques différentes et percées par de grandes fenêtres rectangulaires.

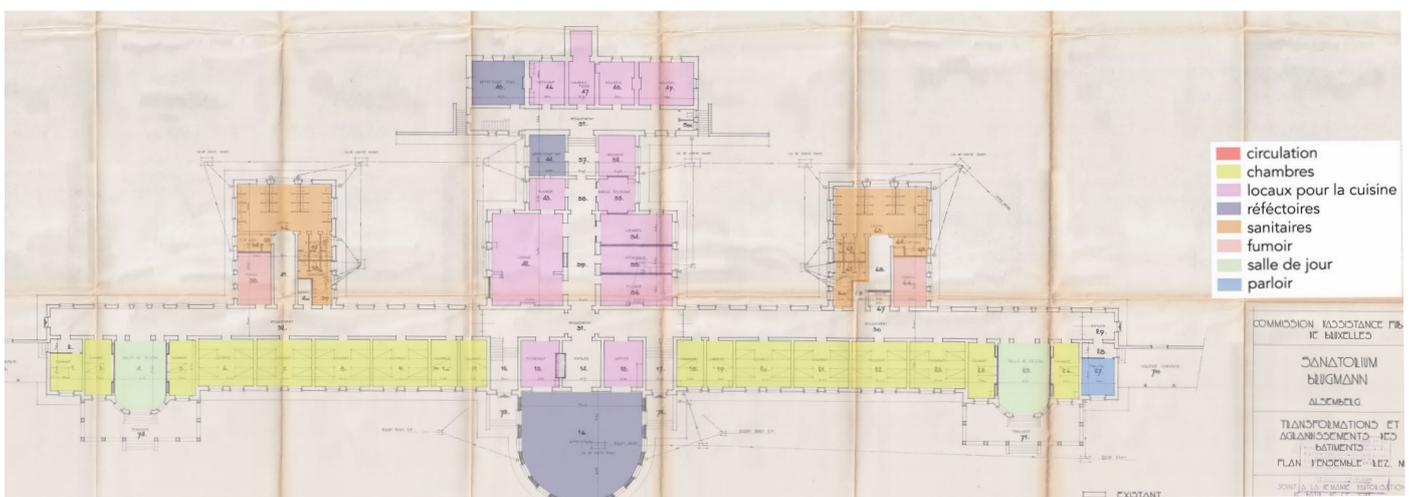
13. Locaux Rez-de-chaussée 1960

L'aile centrale perpendiculaire qui sert de charnière se compose de trois étages de cinq baies, contre laquelle l'aile du réfectoire en brique semi-circulaire basse a été construite en 1961 est occupée par les locaux de cuisine au rez-de-chaussée, des locaux médicaux au premier et par une salle de réunion et de projection ainsi que les chambres de infirmières au deuxième étage.

Au sud du bâtiment, deux entrées avec des escaliers mènent aux deux ailes, qui se développent de manière identique et réfléchissante des deux côtés de la rotonde où se trouvait le réfectoire. Ces ailes, adossées à la façade sud, face au jardin et au bois du domaine, étaient entièrement occupées par les chambres des patients et au rez-de-chaussée pourvues de terrasses ensoleillées sur toute la longueur du jardin sud et du Gashuisbos. Un espace de réunion avec baie vitrée et terrasse était en bout de course des deux côtés du couloir principal. Les autres baies sont sobres et uniformément agencées. Les fenêtres à arcs segmentés étant couplées par paires.

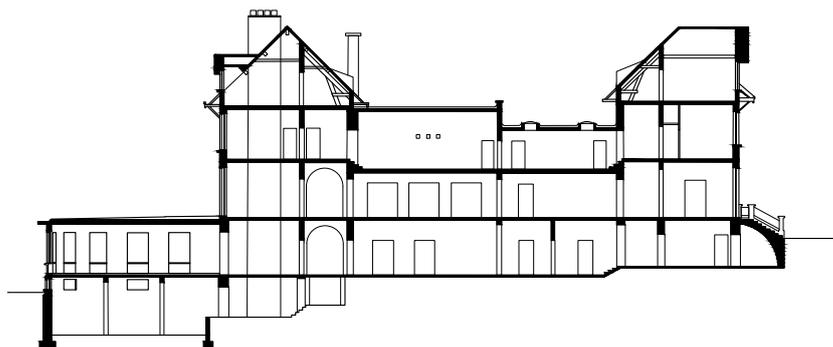
15. Coupe transversale - Reconstitution Hadrien De Groot

La structure du bâtiment est simple, chaque étage se superpose de manière identique et repose sur la cave où se trouvait les réserves et la chaufferie.

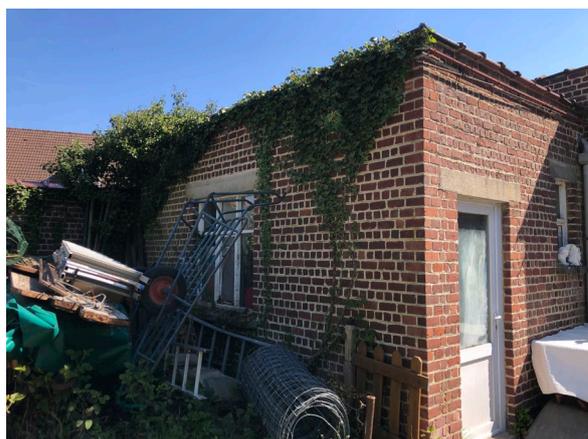
18. Ancienne Morgue 2021- Source : photo Hadrien De Groot

La morgue, le bâtiment le plus à l'est est dépourvu de fenêtres mais reçoit une lumière zénithale pour éclairer lors des biopsies faites dans les années 80.

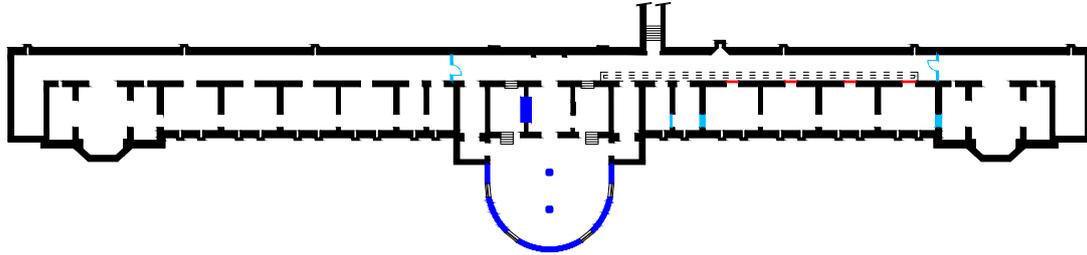
Bleu foncé : ajouté en 1961
Bleu clair : ajouté en 1973
rouge : démolition

Le Sanatorium construit en 1909 a subi très peu de transformations. En 1961, une rotonde, accueillant le nouveau refectoire voit jour ainsi que le 2ème étage de l'aile charnière entre la bâtiment nord et sud. Une salle de théâtre (à la base avait été dessinée comme salle de réunion) et des chambres d'infirmières s'y trouveront. Certaines parois ont été ajoutées entre les murs pour créer plus de chambres ou de locaux. En 1973, les deux escaliers de secours sont construits (bureau Cereau) ainsi que des portes coupe-feu dans les grands couloirs pour suivre les normes incendie. Très peu de démolition constaté mis à part quelques portes déplacées et ainsi rebouchées.

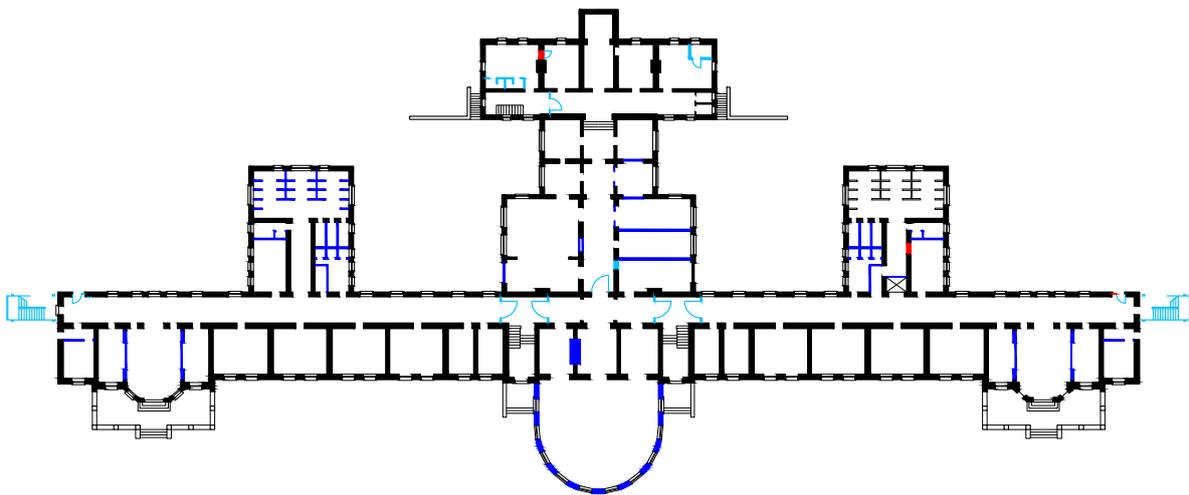
19. Reconstitution des plans avec interventions - Source : Adilson Alves Furtado

Bleu foncé : ajouté en 1961
Bleu clair : ajouté en 1973
rouge : démolition

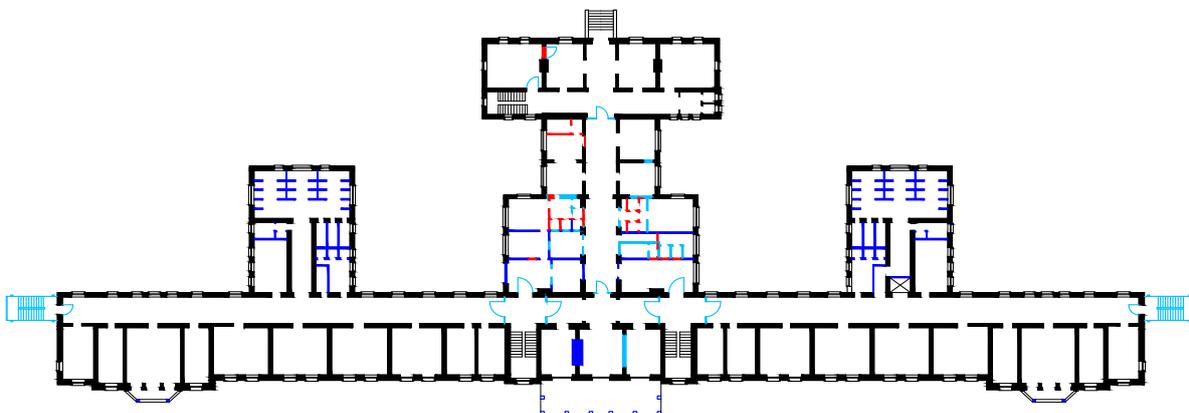
20. Reconstitution des plans avec interventions - Source : Adilson Alves Furtado

Bleu foncé : ajouté en 1961
Bleu clair : ajouté en 1973
rouge : démolition

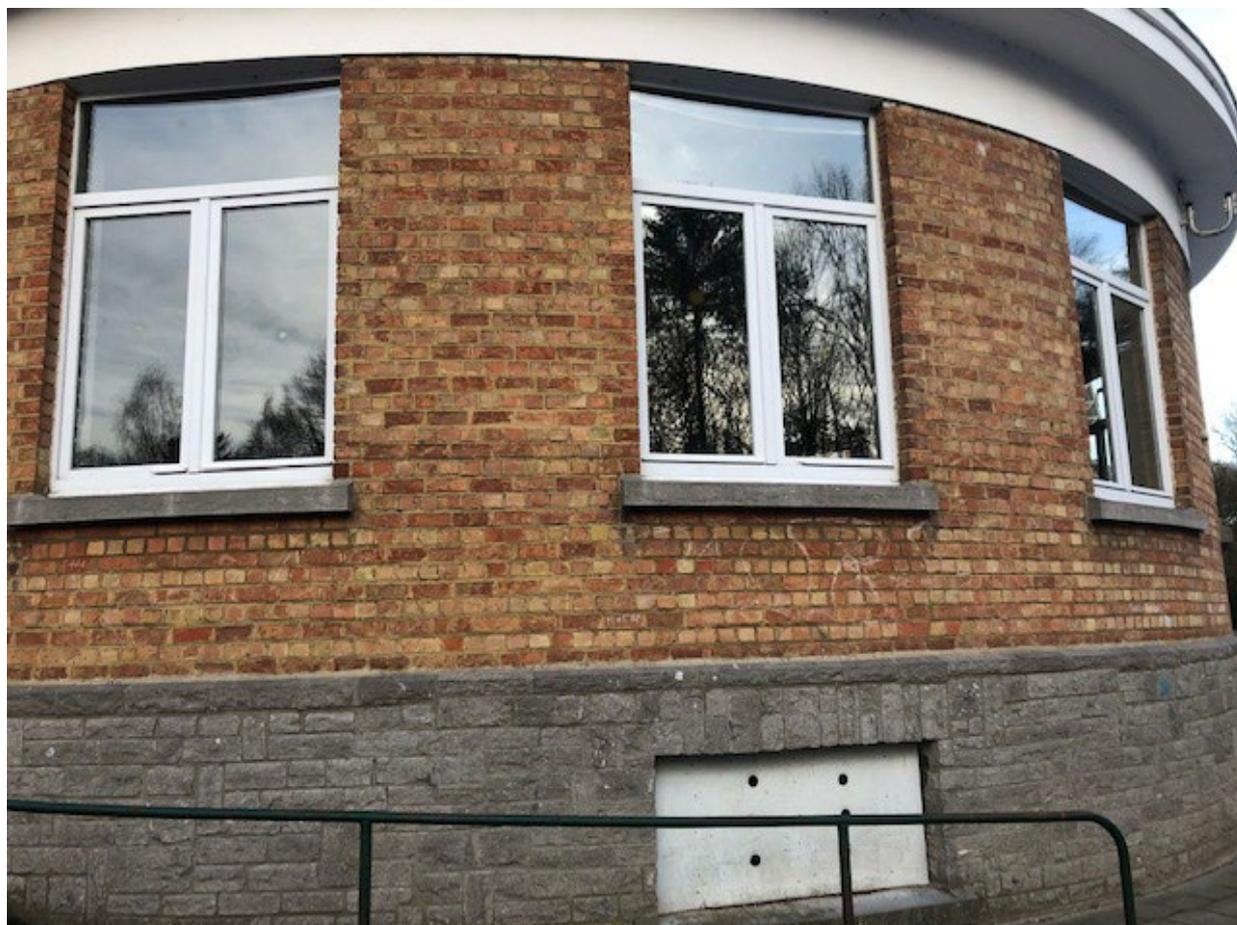
22. rotonde/refectoire. - photo Hadrien De Groote mars 2021

La structure portante est composée de mur en béton avec un revêtement en brique, l'intervention datant de 1960 utilise des hourdis en béton précontraint pour les dalles du réfectoire arrondie. Il s'intègre assez bien à l'ensemble et renforce la symétrie, à tel point qu'il semble être là depuis le départ de la construction. Ensuite un ensemble de poutrelles et poutres en béton armé ont été ajoutées à la même période dû au nombreux percements réalisés dans le bâtiment principal.

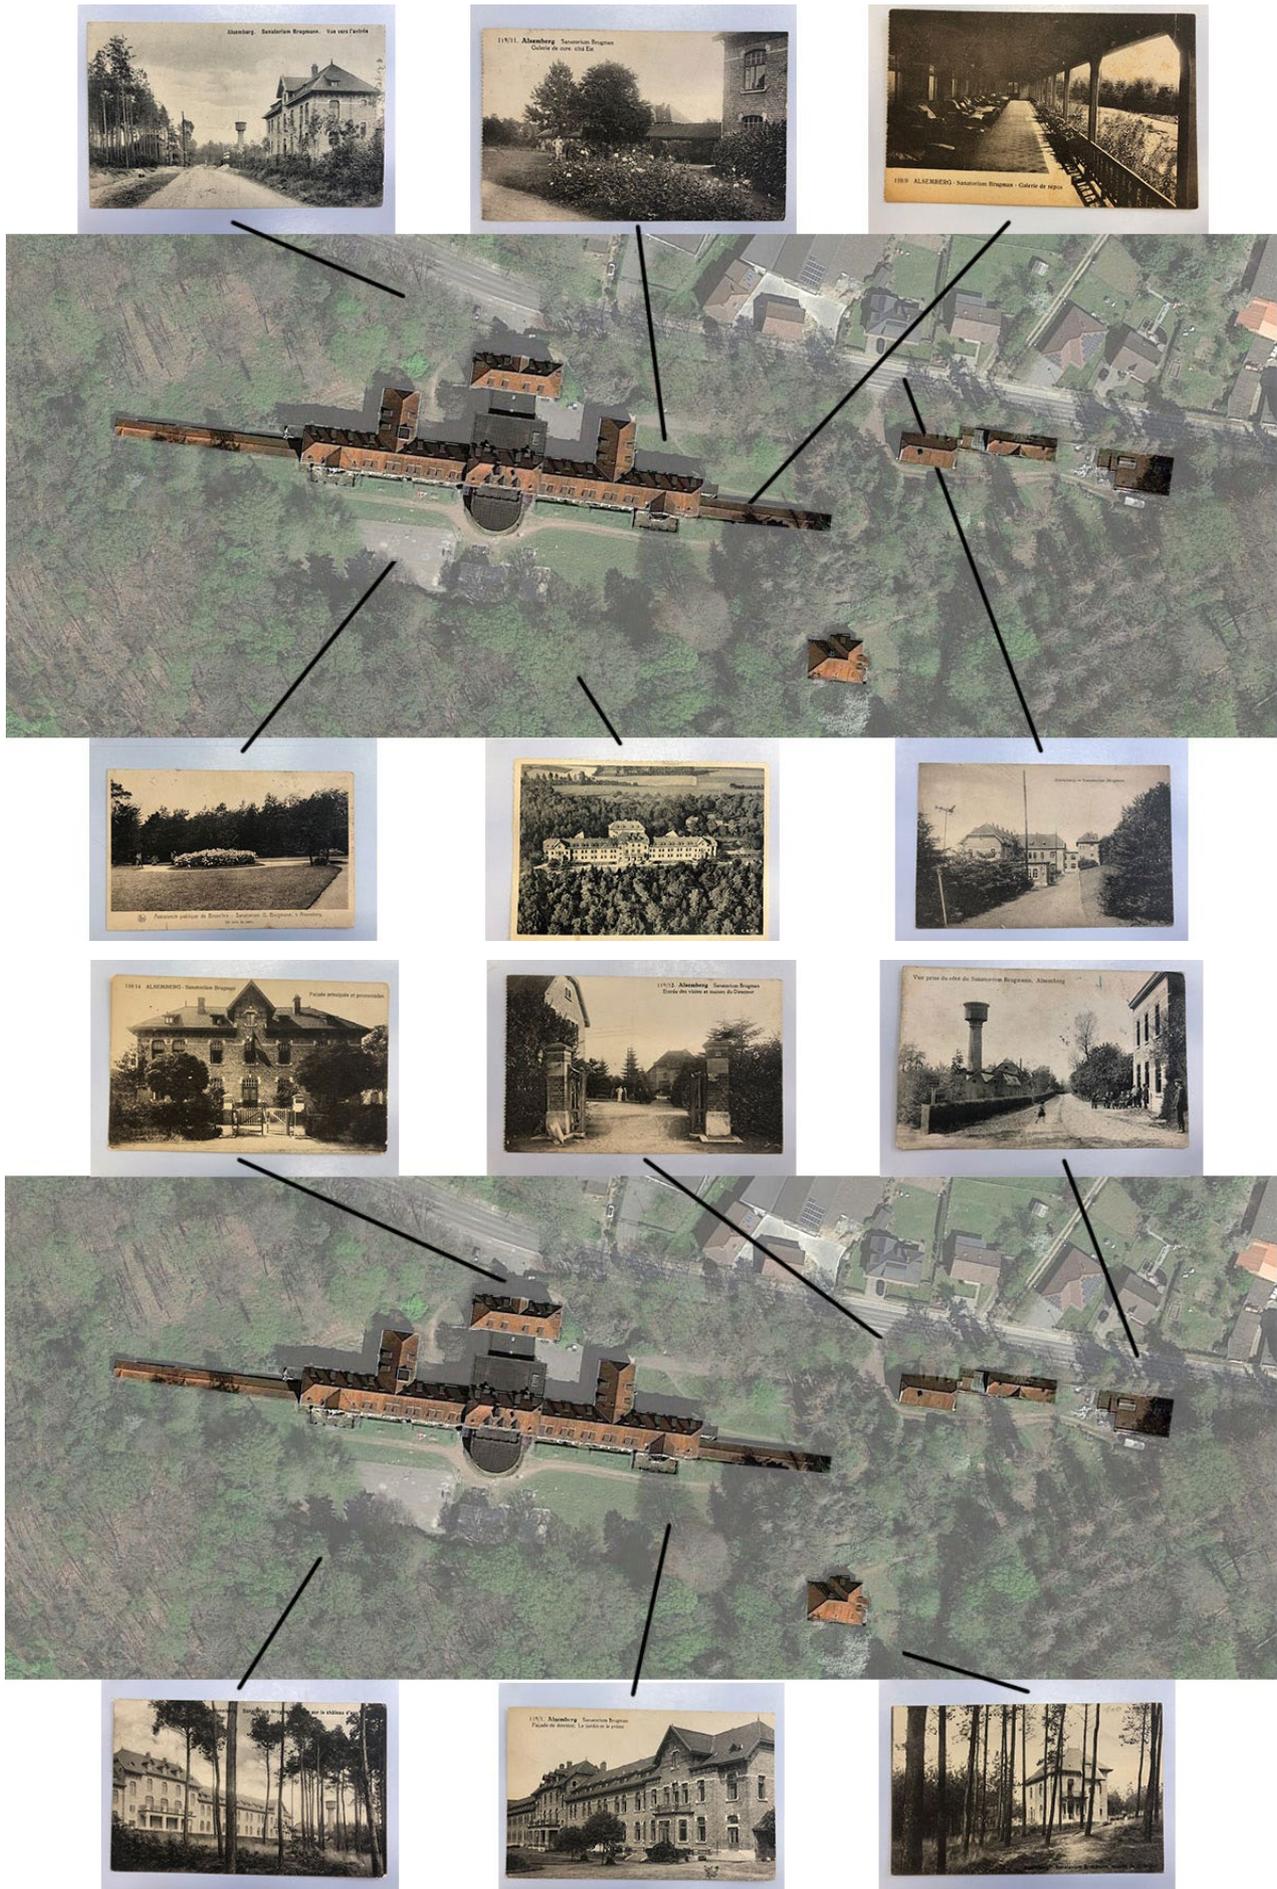
23. Placement cartes postales du Docteur Dierckx sur vue aérienne. Photomontage. Source : Hadrien De Groot

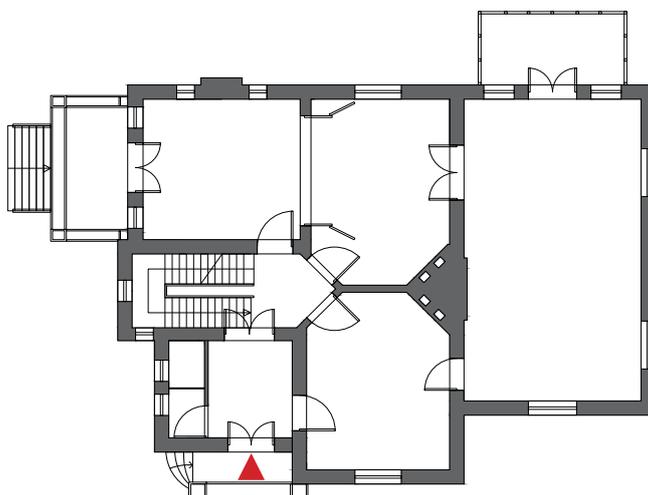
27. Reconstitution des plans - Source : Hadrien De Groot

La Maison du directeur était sur un plan d'étage complexe, deux plus trois baies et deux étages sous un toit de tuiles complexe. Les moulures en brique jaune-rouge exposées au nord et à l'est sur un socle en pierre bleue sont bordées par une moulure murale en pierre bleue et la corniche périphérique avec des cheminées. Les menuiseries d'origine ont été conservées, ainsi que l'intérieur sobrement décoré avec parquet en chêne, moulures au plafond, menuiseries intérieures, cheminées de style néo et art nouveau.

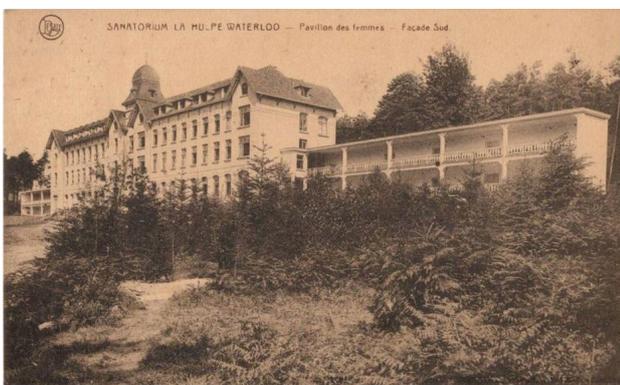
30. Sanatorium populaire de Waterloo-La Hulpe - cartes postales Docteur Dierckx

Le sanatorium d'Alsemberg peut-être comparé à l'ancien sanatorium populaire de Waterloo - La Hulpe. En effet celui-ci construit une dizaine d'années plus tard évoque une ressemblance au niveau du plan de part son plan allongé et sa symétrie avec ses deux ailes ainsi que les solariums exposés au sud (ici sur 2 étages).

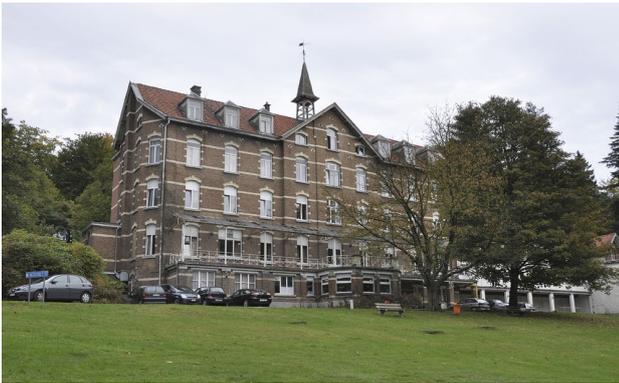
32. Sanatorium Les Pins - source : <http://www.fr.silva-medical.be/>

Une comparaison peut aussi être faite avec l'ancien Sanatorium des Pins, dit aussi Clinique du Docteur Derscheid et clinique de la Forêt de Soignes. Premier sanatorium populaire privé fondé en 1905 par le Docteur Derscheid et l'Oeuvre de la Tuberculose. Au cœur de la forêt de Soignes, à la limite de Waterloo, différents bâtiments disposés de manière lâche

On y aperçoit également un plan pavillonnaire avec une conciergerie, en bandeaux de brique rouge et couverte d'une bâtière largement débordante de tuile rouge, dans un style un peu rustique s'intégrant au mieux au milieu boisé. A proximité, l'habitation du directeur sur deux niveaux, construite en brique rouge également couverte de deux bâtières débordantes en tuile rouge. Larges percements à arc segmentaire de
